CGH OURO BRANCO

Relatório de Resgate e Salvamento de Fauna Terrestre na Área do Reservatório

PCH OURO BRANCO

RESGATE DE FAUNA TERRESTRE

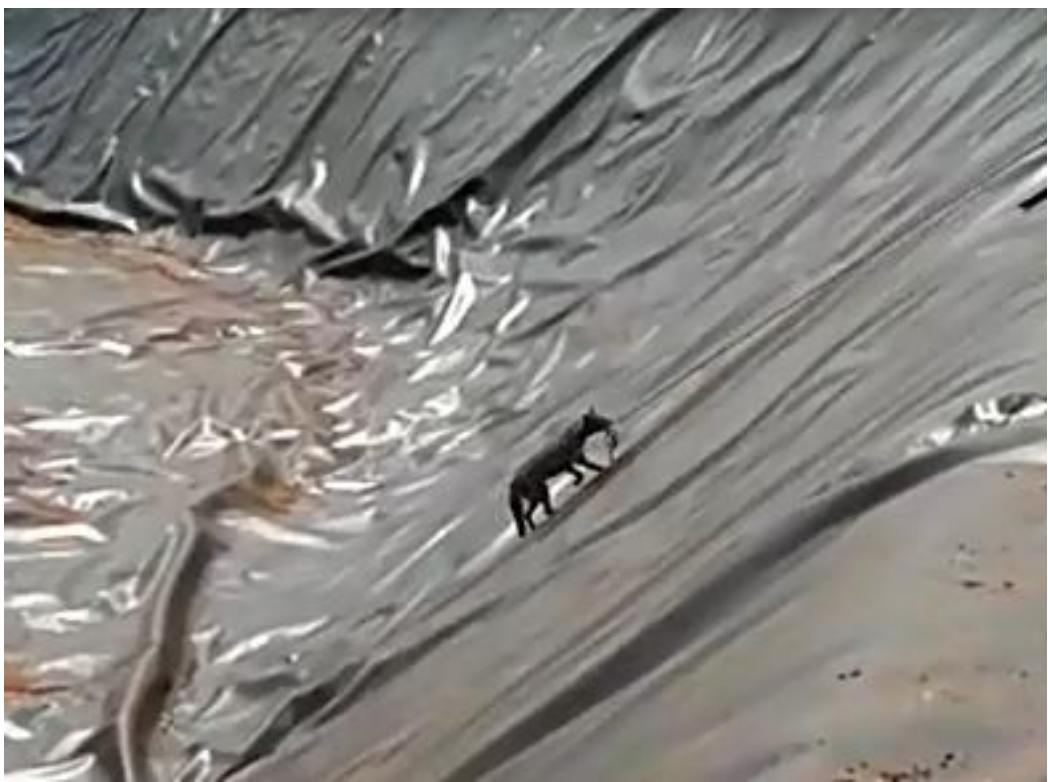
Nas entrevistas com trabalhadores foram mencionados dois episódios de queda de mamíferos silvestres no canal. Um trata-se de um indivíduo *Cerdocyon thous*, cuja situação ocorreu há cerca de duas semanas, sendo registrada em vídeo e concedido à equipe (figura 3). Na ocasião, o canídeo sofreu duas quedas seguidas no canal até conseguir se dispersar do canteiro de obras totalmente. A ocorrência de *C. thous* na região é considerada abundante, sendo frequentemente registrada pela equipe durante a fase de monitoramento de fauna terrestre, que aconteceu no período de construção da CGH Ouro Branco. A espécie foi registrada em seis das oito campanhas em campo realizadas.

Figura 3 Exemplar *Cerdocyon thous* registrado por trabalhadores da CGH Ouro Branco no canal de adução, que sofreu queda há cerca de 2 semanas antes desta operação.

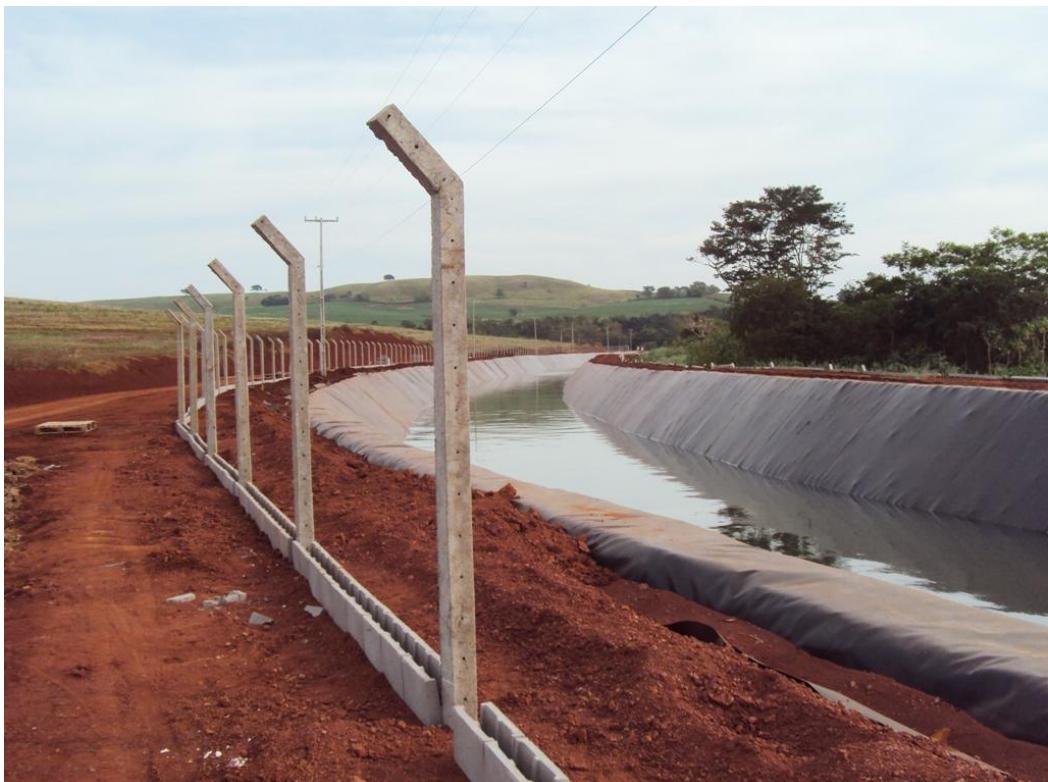
O processo de construção da cerca que contorna o canal de adução tem previsão de durar ao menos 30 dias até o fechamento total de ambas as margens, conforme indicado o responsável pela estrutura. Durante este período, os animais silvestres que ocorrem na região continuarão sujeitos a quedas no canal (figura 4). Mas a situação se tornará mais agravante pela condição de alagamento e corrente de água no canal, em decorrência do desvio do curso do rio. É muito importante que o processo de construção do cercamento seja priorizado e intensificado, de modo a antecipar a data de finalização e impedir acidentes com animais.

A queda de animais no canal, além de causar prejuízos à fauna local, também expõe os trabalhadores a riscos durante as tentativas de resgate. Conforme entrevistas, o animal que caiu no canal à véspera desta operação se demonstrava bastante agressivo e agitado.

Figura 4 Estrutura da cerca do canal de adução em construção, exibindo a possibilidade de acidentes com queda de animais no escoadouro até a conclusão do cercamento.

No entanto, deve-se atentar aos riscos de queda e afogamento de animais silvestres no canal de adução, uma vez que o cercamento está ainda em fase de construção. É importante intensificar o trabalho desta estrutura para antecipar ao máximo sua conclusão.

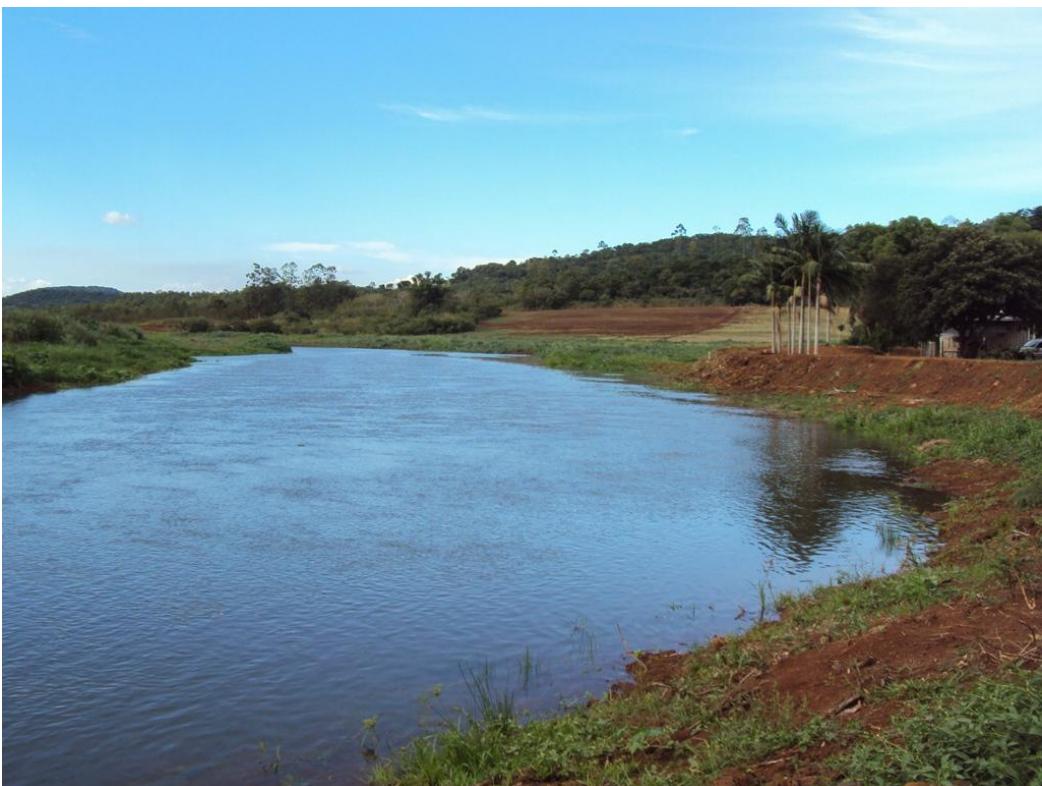
Figura 5 Reservatório da CGH Ouro Branco durante o processo de alagamento, exibindo a faixa marginal que foi previamente desmatada.

A reconstituição da mata ciliar é fundamental para atração da fauna silvestre que foi afugentada em decorrência do desmate das margens do rio Mourão para o estabelecimento do reservatório. Foi verificado na CGH Ouro Branco o desenvolvimento do viveiro de mudas de espécies nativas, que serão plantadas nas faixas marginais do rio futuramente, contribuindo também para evitar o assoreamento do curso d'água e manutenção da qualidade hídrica.

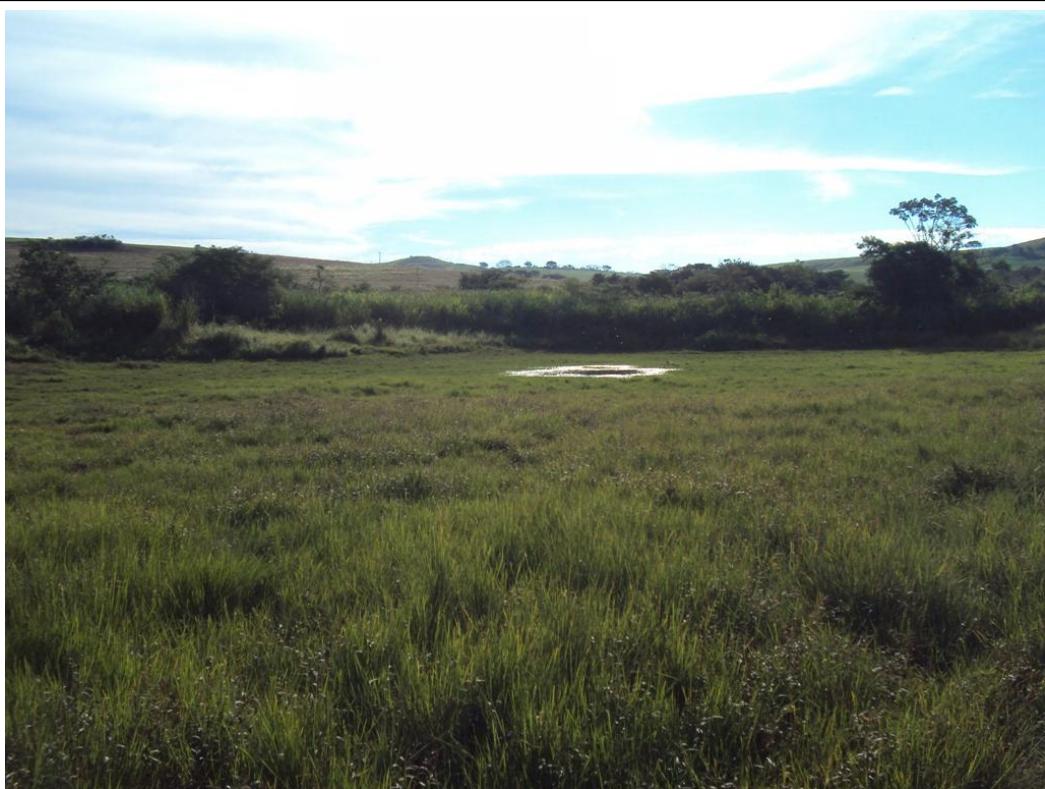
Nesta inspeção, em decorrência do início da estação da seca, a poça apresentou-se bastante reduzida (figura 9), situação que tende a se agravar futuramente com o barramento do rio. O local deve ser regularmente monitorado, acompanhando sua variação anual de nível d'água (figura 10) e atentando-se à sua condição de umidade e presença de animais silvestres.

Figura 9 Registro de importante área de várzea na área de influência da CGH Ouro Branco, com poça em tamanho reduzido devido à estação da seca.

O ambiente de várzea à jusante do barramento passará a sofrer redução de abastecimento hídrico com o processo de desvio do curso do rio. Medidas que busquem a manutenção da irrigação são fundamentais para a preservação do ambiente, que é reconhecidamente importante na contribuição da riqueza de espécies e abundância de indivíduos na fauna terrestre local.

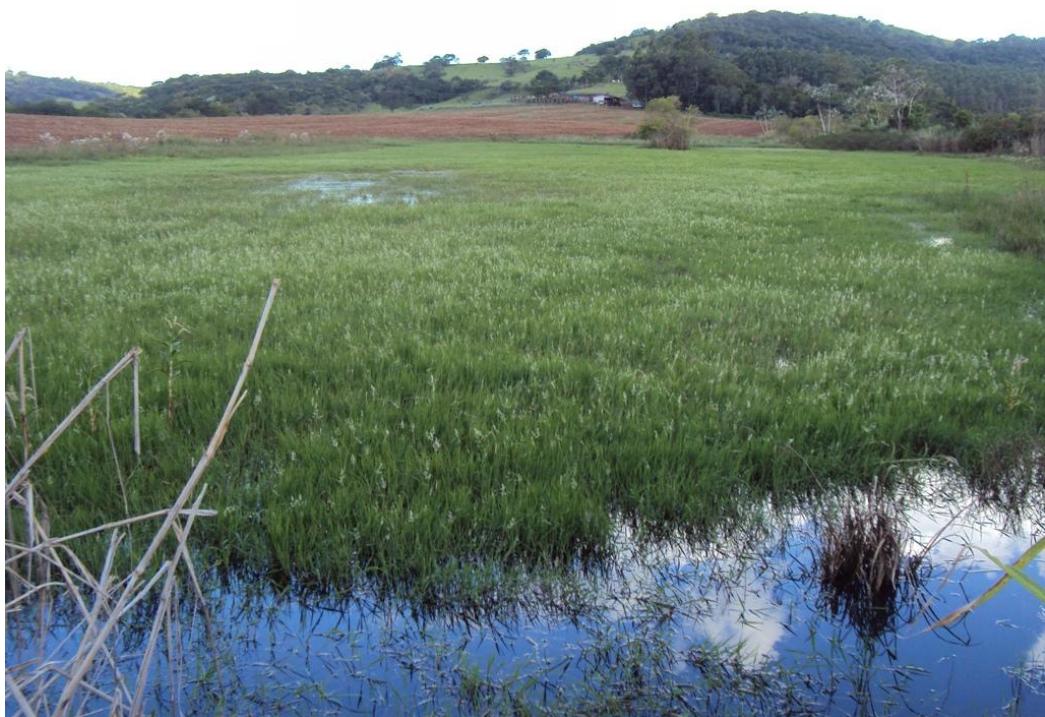
Figura 10 Área de várzea registrada na estação chuvosa, em fevereiro de 2018, para efeito comparativo da variação hídrica e potencial de alagamento do habitat.

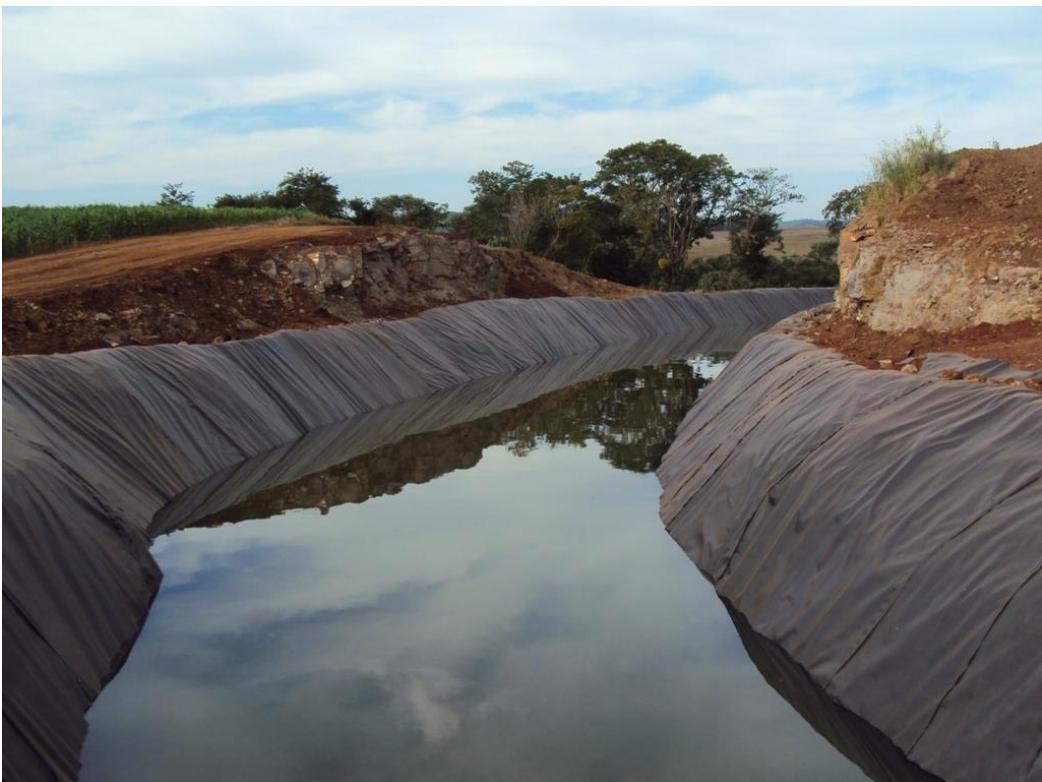
Figura 12 Inspeção do canal de adução no segundo dia de operação, preenchido com água. A ausência de cercamento ainda é verificada em grande parte do escoadouro.
