CONTROLE DE EROSÃO DA ESTRADA A SILVIOLANDIA

Este documento foi solicitado pelo GAIA, Grupo de Avaliação de Impactos Ambientais do IAP – Instituto Ambiental do Paraná, como parte dos procedimentos de licenciamento, na fase da Licença de Instalação – LI, da PCH Pequena Central Hidrelétrica OURO BRANCO.

CONTROLE DE EROSÃO DA ESTRADA A SILVIOLÂNDIA

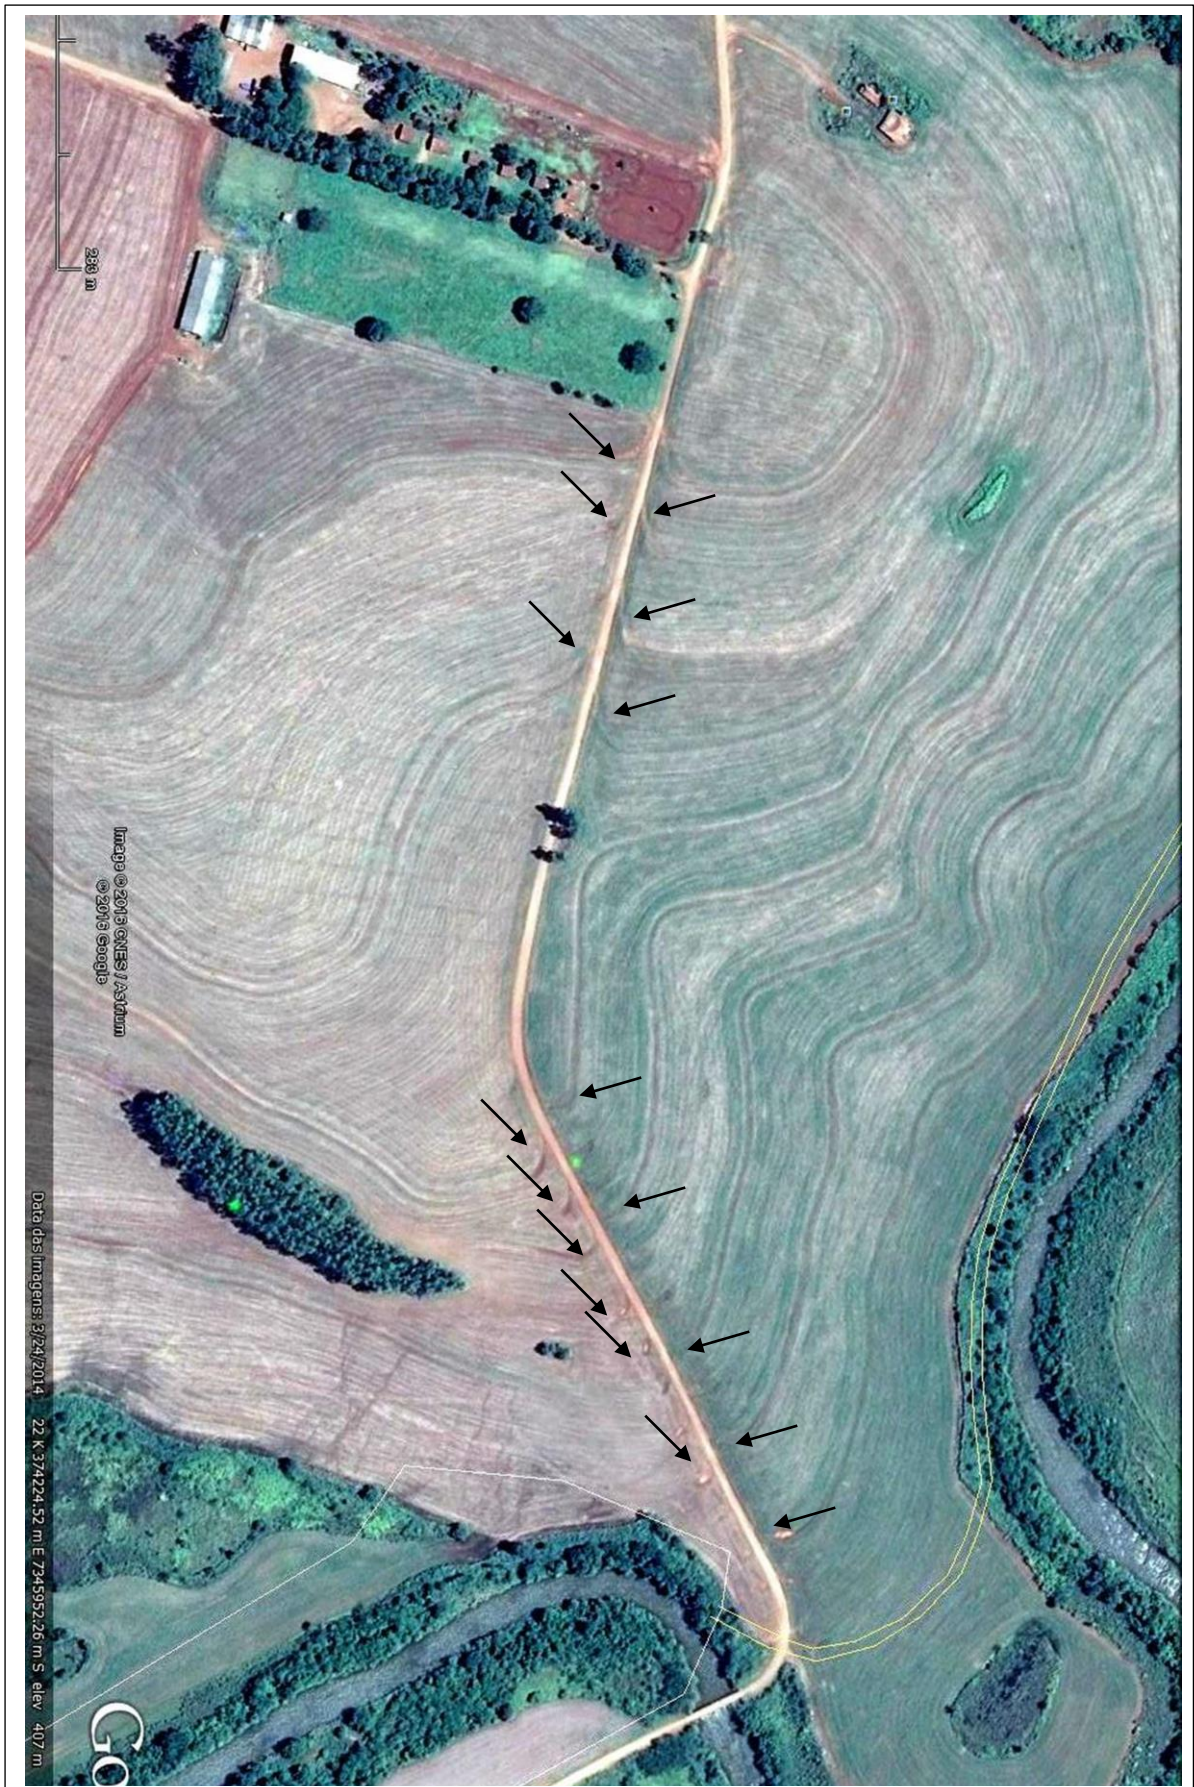
A estrada não possui lombadões, dispositivo que se mostra desnecessário e provavelmente inconveniente à intensidade de trânsito ocorrente. Porém se notam pequenas valas laterais, interrompidas pelos dispositivos de captação e desvio das águas da estrada em direção aos cordões de contorno ou curvas de nível implantadas nos terrenos agrícolas. No percurso mais acentuado desta estrada há maior número dessas saídas d'água, assinaladas com setas na figura 01.

Já existem assim 17 saídas d'água, divididas em ambas as margens da estrada, na forma de valas, dando não em caixas de infiltração, mas, com essa mesma função, na parte acima dos cordões de contorno, onde as águas ficam armazenadas por pouco tempo, infiltrando-se progressivamente no solo.

Figura 01: Área do plano de Controle de Erosão de Estrada Rural.

Nas condições presentes, não há necessidade de maiores estruturas ou obras de arte, tais como sistemas de drenagem superficiais; dissipadores de energia; canaletas de condução d'água; proteção dos taludes com vegetação ou gabiões, etc.
