3º RIAP DA CGH OURO BRANCO

RELATÓRIO DE INSPEÇÃO AMBIENTAL PERIÓDICA MAI 2021 A ABR 2022

O presente 3º Relatório de Inspeção Ambiental Periódica – Automonitoramento, atende à 2ª Condicionante da Licença de Operação IAP nº 36.094, válida até 27.05.2023, da Central Geradora Hidrelétrica - CGH OURO BRANCO

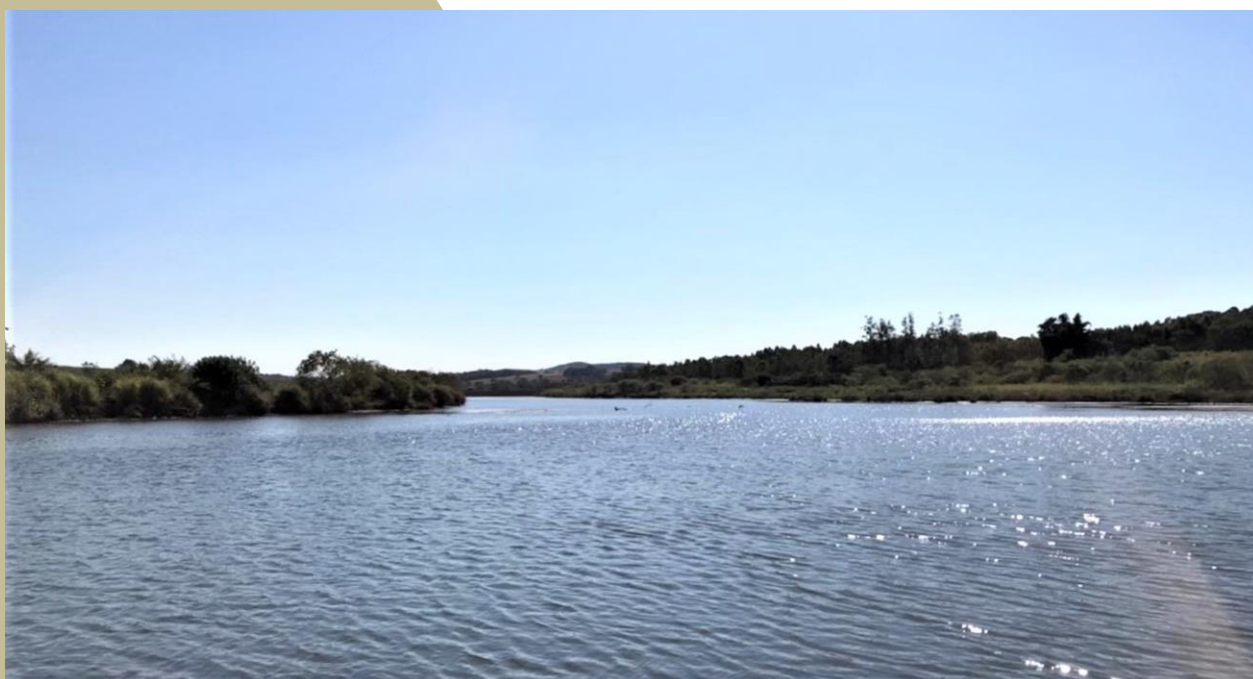
Reservatório da CGH OURO BRANCO em maio de 2021: Mata ciliar em desenvolvimento

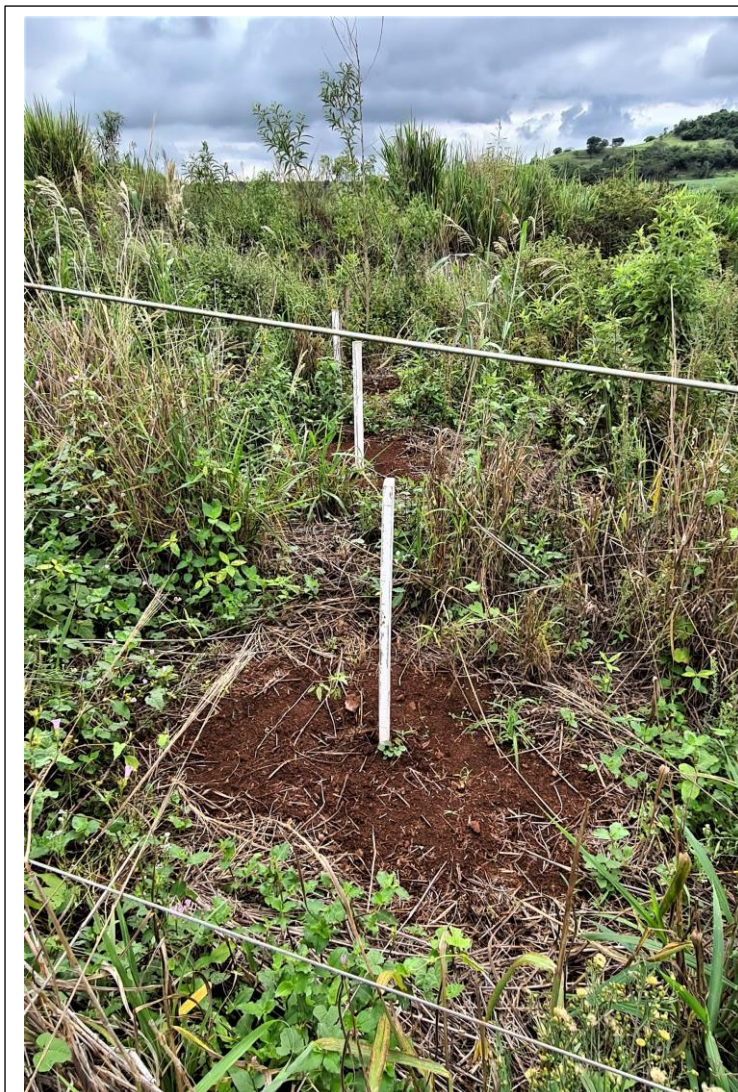
Figura 02: Replantios de falhas causadas pela estiagem.

Como a APP se encontra em terras de sócio proprietário da CGH, onde além desta se exercem usos agrícolas, o isolamento da área poderia ser dispensado, porém foi executado com cercas de arame de aço (mostrado em primeiro plano na figura 02, que também mostra os locais das mudas replantadas). Toda a área foi reflorestada duas vezes, porque uma forte estiagem em 2020 afetou o desenvolvimento das mudas, impondo que fossem feitos replantios dos setores atingidos.

As mudas plantadas foram demarcadas com estacas pintadas com cal, de forma a facilitar sua visualização.

Os plantios às margens do reservatório foram iniciados imediatamente ao se receber a Licença de Operação, quando se plantou 12.820 mudas de 15 espécies nativas, barragem. No entanto uma forte estiagem ocorrida em 2021 gerou perdas significativas nestes plantios, que formam refeitos. Árvores em avançado estágio de desenvolvimento não conseguiram superar o período de estio, vindo a perder parte substantiva de sua copa, e em vários casos, não sobreviveram, em vista das condições dos solos nas áreas de recuperação após a movimentação do solo pelas obras. Nas falhas constatadas, tendo passado o período crítico do estio, foi procedida a reposição florestal.

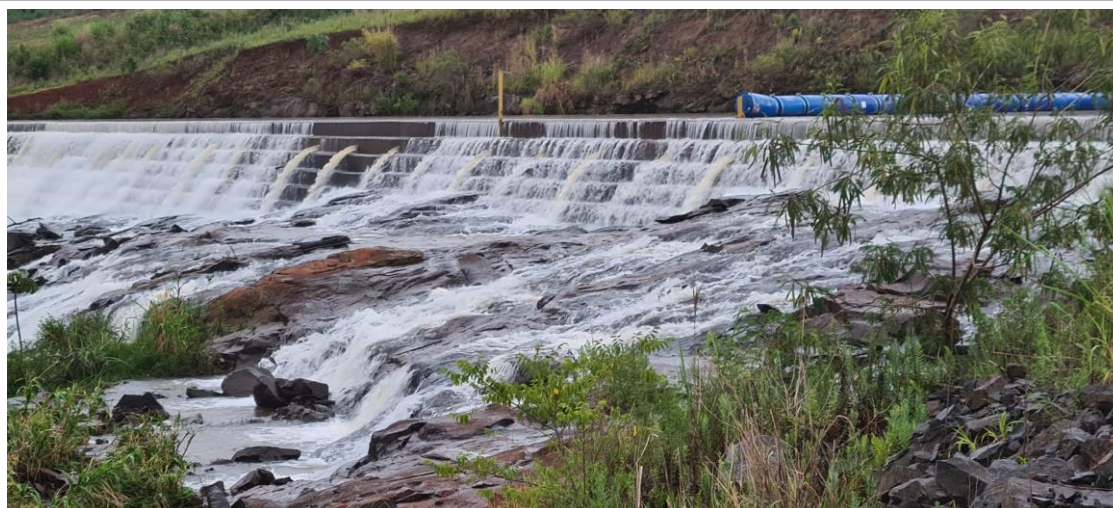
Figura 03 A CGH BEIRA RIO com vertimento sobre Barramento (foto em 17.11.2021)

Controle da vazão: a localização hidrológica da CGH Ouro Branco fica a jusante de dois aproveitamentos importantes, a UHE Murão, da COPEL e a PCH Salto Natal. Ambas atuam como reguladoras da vazão do rio Mourão e como bacias retentoras dos sedimentos procedentes de montante. No sistema operativo da CGH há um controle hidrológico, que permite acompanhar o volume usado para geração e quantas vezes houve volumes de águas extravasando a soleira vertente da barragem. Justamente esse acompanhamento está permitindo à Empreendedora pleitear melhor aproveitamento dos períodos em que há maior vazão, para potencializar sua produção. A figura 03 mostra uma destas ocasiões quando o volume do rio Mourão levou as águas a verter sobre o barramento.

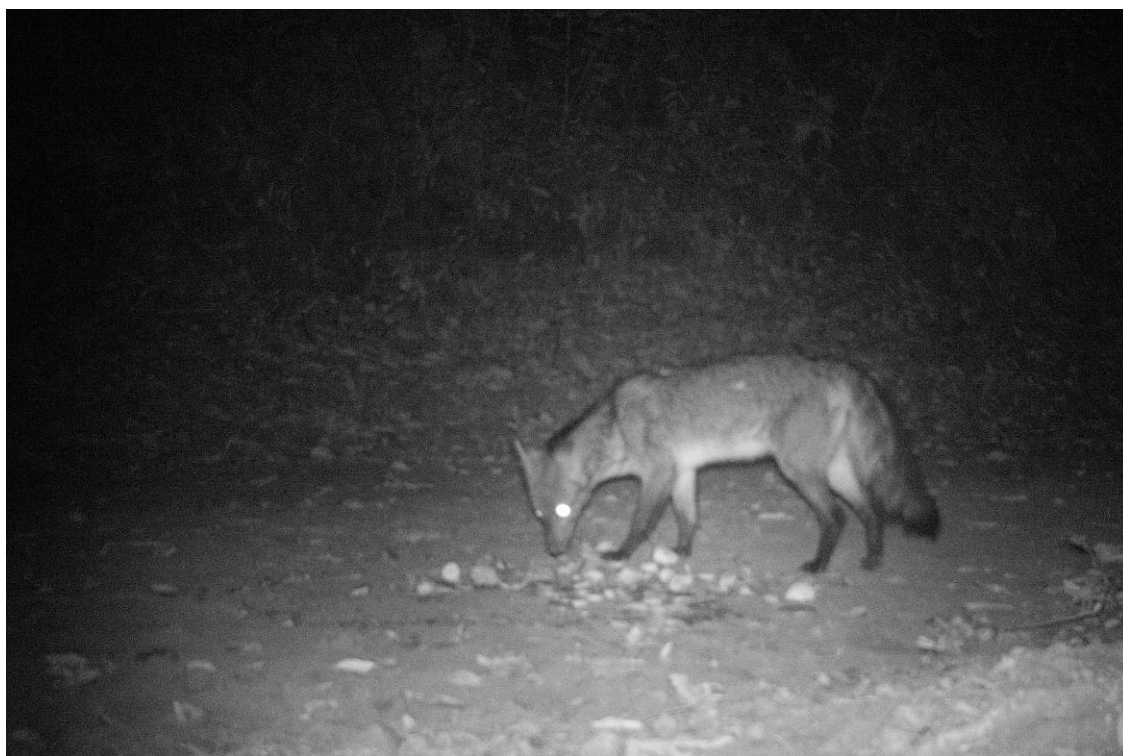
Figura 04: *Cercopithecus thous*, o guaraxain da família dos canídeos visto pela câmera trap.

e Mastofauna. Os equipamentos usados foram gravadores, binóculos, máquinas fotográficas e câmeras trap (fixas com sensor de passagem). Não houve capturas, mesmo que efêmeras (com solturas em seguida) A figura 04 mostra um cachorro do mato, ou guaraxain flagrado em ponto onde foi instalada a câmera trap.
