**3º RDAE DA  
CGH OURO BRANCO**  
**RELATÓRIO DA DESENVOLTURA  
AMBIENTAL DO EMPREENDIMENTO**  
**MAI 2019 A DEZ 2022**

# 3º RDAE - RELATÓRIO DA DESENVOLTURA AMBIENTAL DO EMPREENDIMENTO CGH OURO BRANCO

LO 36.094 válida até 27.05.2023 / sid. 15.774.285-0

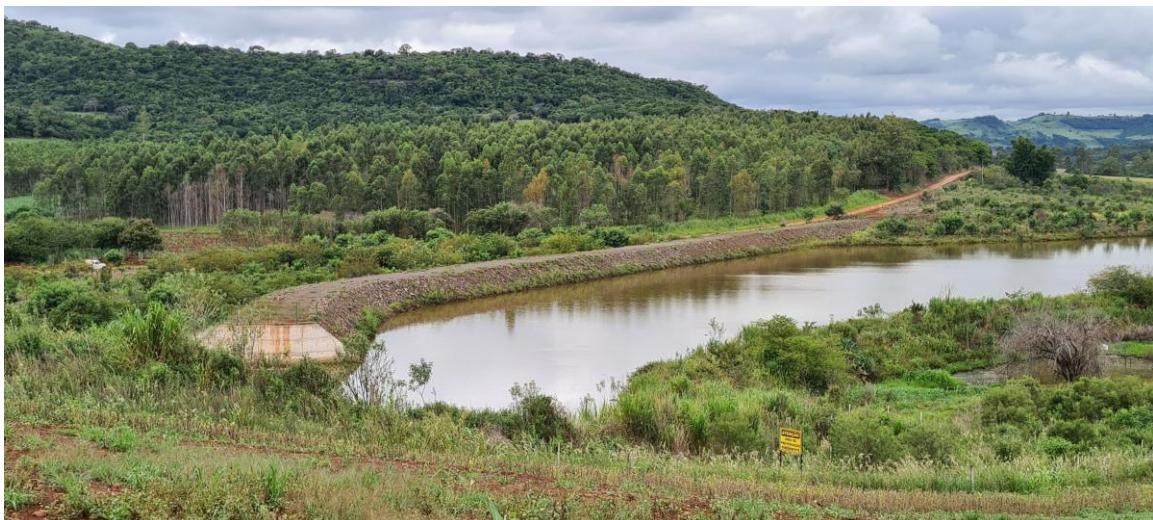
Figura 01: A barragem de enrocamento da CGH OURO BRANCO e seu reservatório

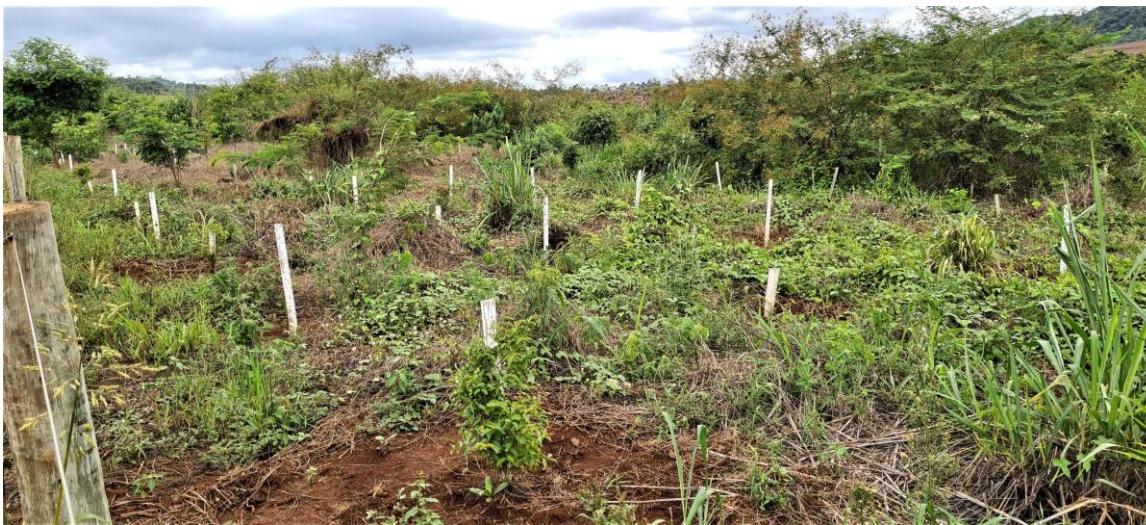
Figura 02. Replantos executados após o período de estio, que prejudicou o reflorestamento anterior.

Em 2020 ocorreu um período de estiagem prolongado, que resultou em perdas de muitas mudas. Estas começaram a ser replantadas assim que as condições climáticas se normalizaram, em 2021-22. Lamentavelmente o número de mudas perdidas foi elevado.

Os replantos já foram feitos, precedidos da retirada de grandes touceiras de capim-colonião, espécie concorrente dos plantios florestais pelo espaço e luz. Esta gramínea exótica tem grande poder de disseminação e, em episódio de incêndio florestal – que não ocorreu na área – se prevalece dos efeitos deletérios para ocupar mais espaços. A Figura 02 mostra os replantos feitos em meio à vegetação de regeneração natural, com cada muda sendo assinalada com uma estaca pintada com cal, para facilitar o monitoramento da pega e desenvolvimento.

Nesta figura também se observa, em primeiro plano, as linhas da cerca de aço implantada, delimitando a linha das áreas protetoras. As mudas de reposição foram, em parte, adquiridas no mercado e complementadas por doação de viveiro do IAT em Campo Mourão. Todas as espécies plantadas – nas duas fases – são nativas.

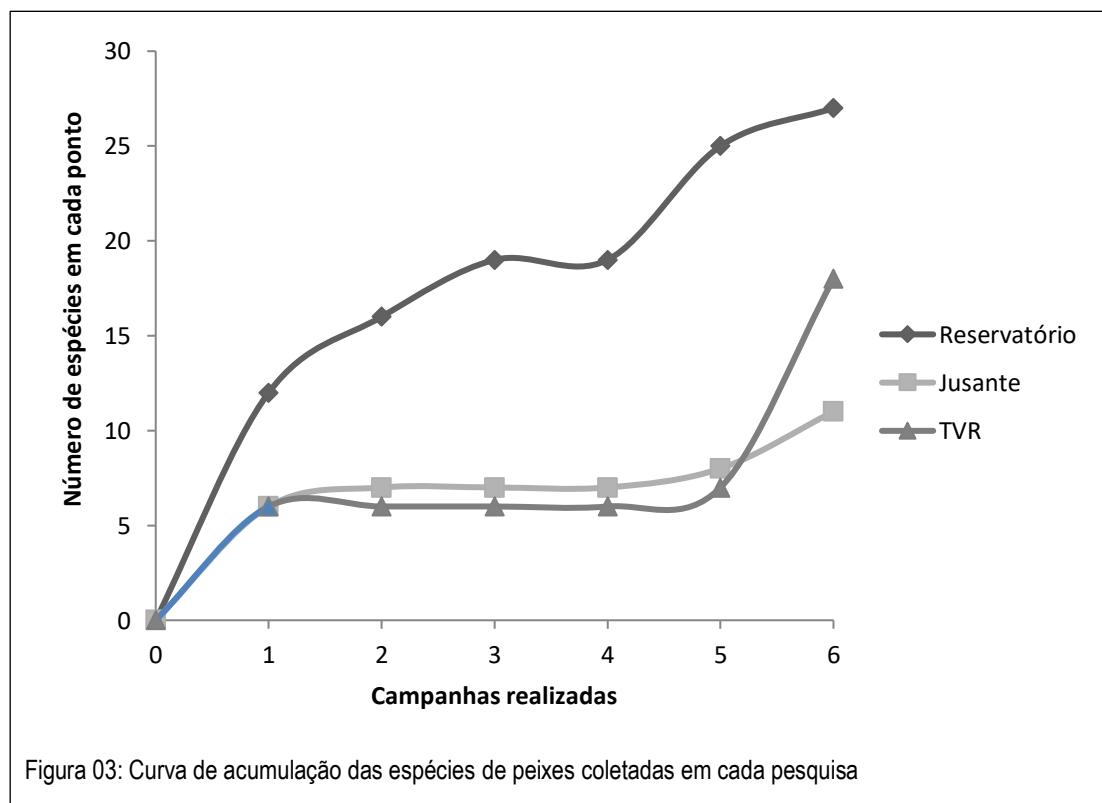
B. As amostragens da sexta campanha resultaram em uma riqueza de espécies moderada, cuja curva de acumulação se encontra na figura 03. Ali se nota que o número de espécies nesta campanha foi o maior dentre as seis realizadas, mas as curvas ainda não alcançaram sua assíntota máxima.

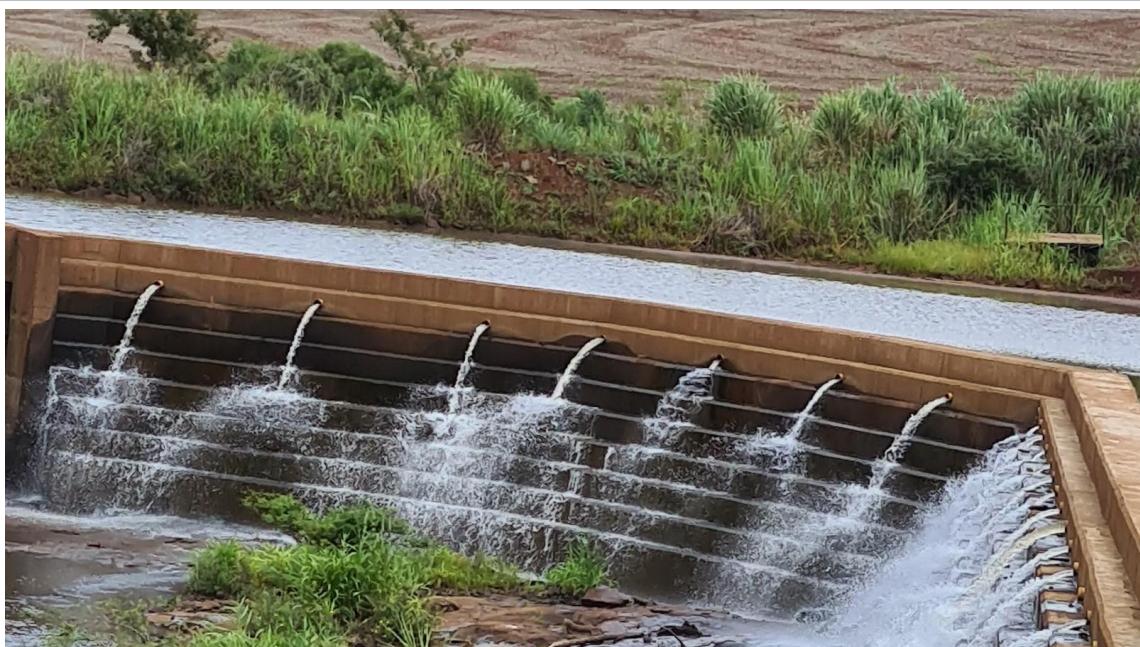
Figura 05: Dutos implantados na estrutura do barramento garante a vazão sanitária permanente.

Esta vazão agora é garantida pelas três dezenas de dutos instalados no corpo da barragem, mostrados na capa deste RDAE e na figura 05.

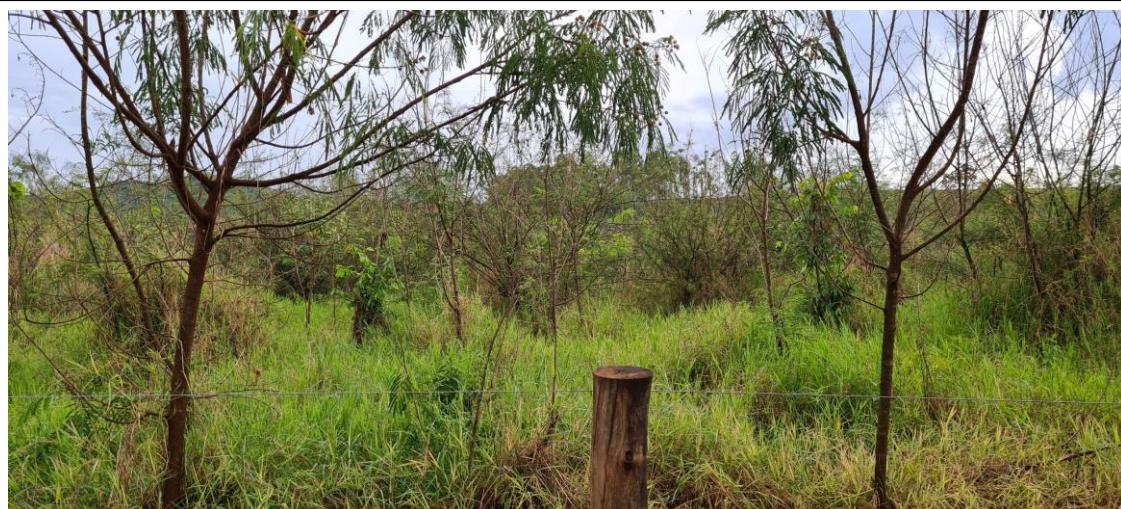
No segundo ano após os plantios houve um período de estiagem prolongado, que resultou em muitas perdas de mudas. Lamentavelmente o número de mudas perdidas foi elevado, situação que pôde ser notada pelas estruturas florestais ressequidas, como mostra a figura 06. Não houve entrada de fogo nessas áreas.

Figura 06: Estruturas arbóreas mostram efeitos deletérios da estiagem. Gramíneas exóticas prospera-

Novas mudas foram então adquiridas e replantadas assim que as condições climáticas se normalizaram, o que ocorreu na primavera de 2021, como se comentou no Condicionante 07.

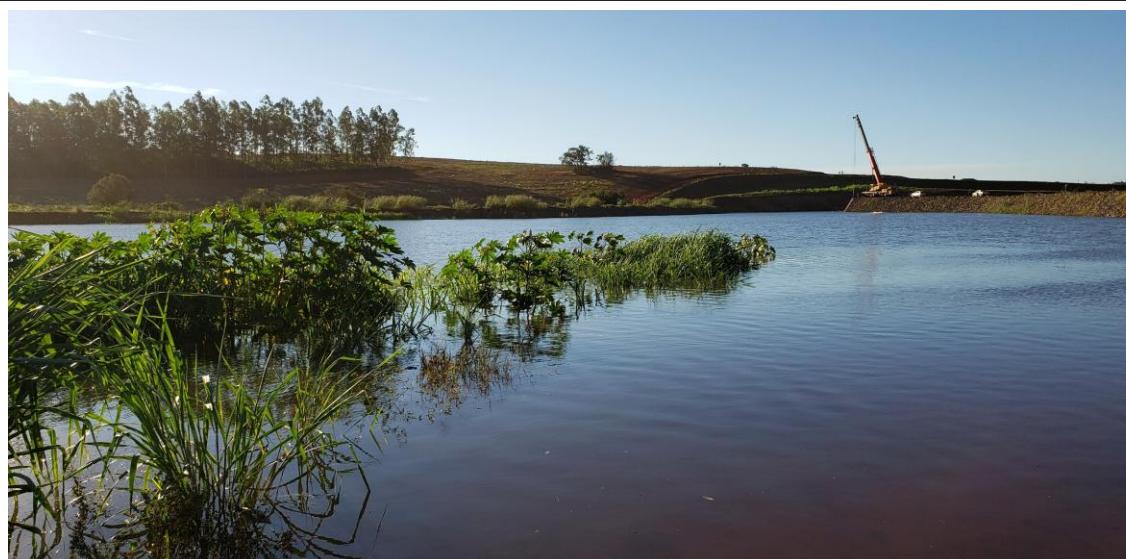
Figura 08: Vegetação rebrotada na área que veio a ser reservatório, nos dias do alagamento.

A figura 08, captada quando da formação do reservatório, mostra um cenário dos dias da busca e salvamento da fauna terrestre e aquática. Ao fundo ainda se nota o guindaste empregado para a colocação das pranchas de concreto que vedaram o barramento.
