CGH OURO BRANCO

4º RIAP - RELATÓRIO DE INSPEÇÃO AMBIENTAL PERIÓDICA

MAIO.2022 A ABRIL.2023

4º RELATÓRIO DE INSPEÇÃO AMBIENTAL PERIÓDICA DA CGH OURO BRANCO

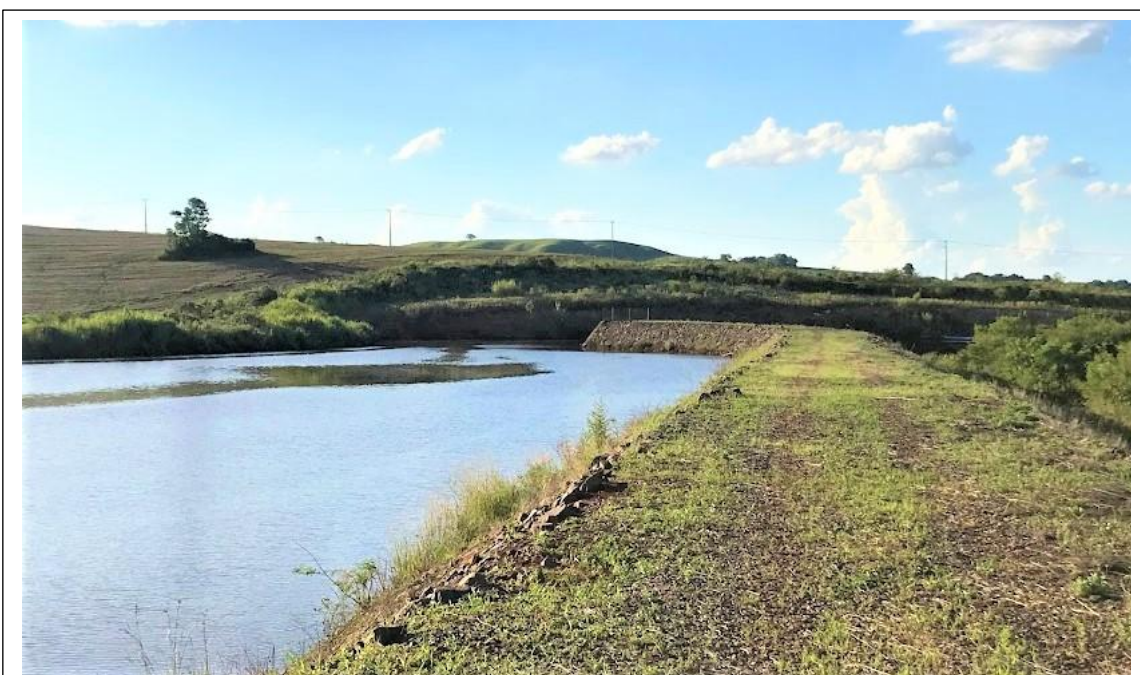
Figura 01: Barramento da CGH OURO BRANCO
luri Bayerl, em 28.mar.2023

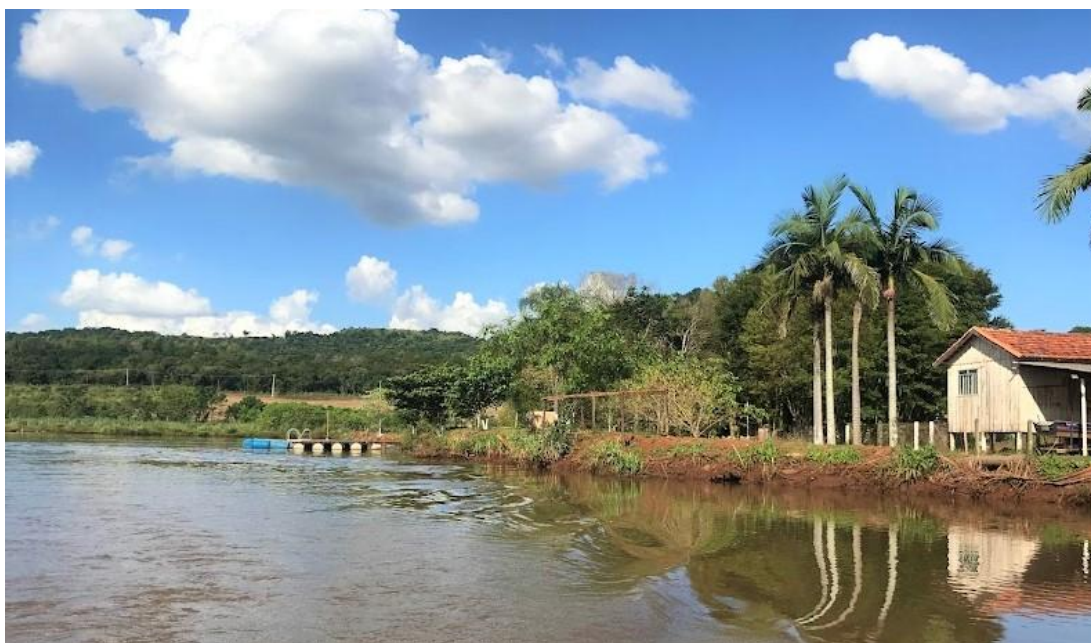
Um pouco mais a montante, o morador lindeiro – que até se dispôs a cuidar na área da APP – mantém alguns usos não propriamente adequados aos conceitos de Preservação Permanente. Ainda que preservando um bosque nativo, este morador lindeiro tem plantado algumas espécies exóticas e pastagem na faixa protetora, cuja situação é certamente irregular. Desconhece-se os termos dos acordos feitos pela Empresa com este proprietário rural, mas há evidências de que este está usurpando os limites acordados. Eventualmente poder-se-á permitir um segmento da APP com usos recreativos, porém não pode ter caráter privado, e deve ser devidamente regulado no contexto do PACUERA deste aproveitamento, ainda não claramente requerido pelo IAT. A figura 02 mostra uma vista deste segmento da APP.

Figura 02: Setor da APP que vem sendo irregularmente usado para lazer: acordo deve ser revisto. Iuri_Bayerl, em 28.03.2023.

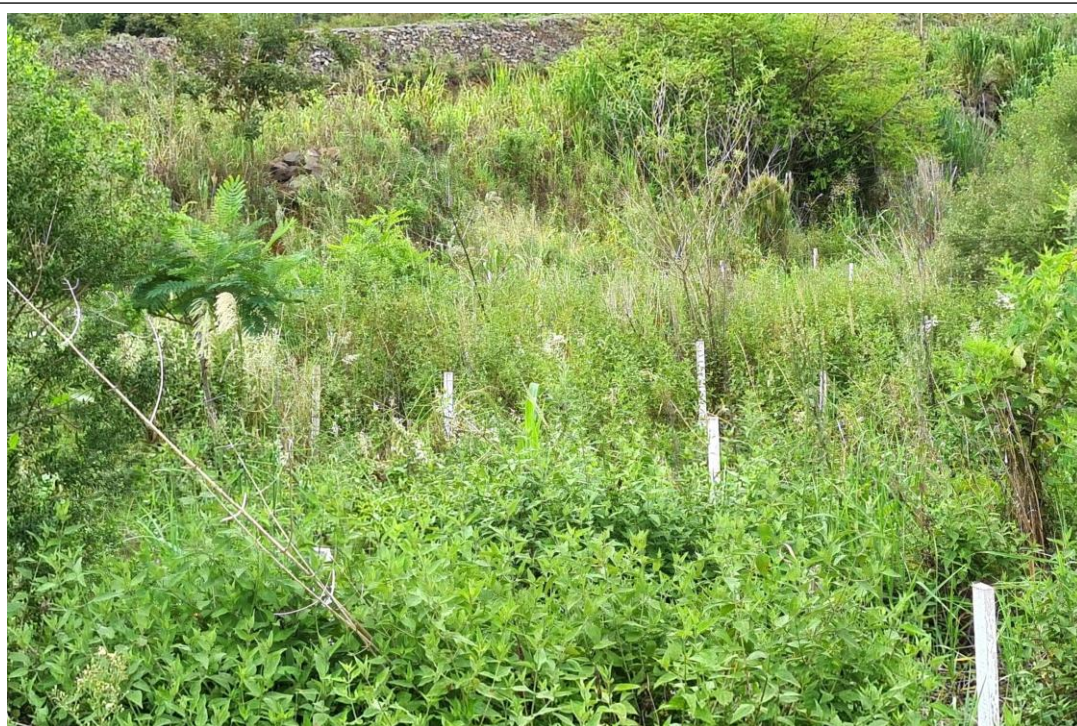
Nos extremos sul e norte desta margem do reservatório existem terrenos secos. Ali foram plantadas e mantidas centenas de mudas florestais no período (Figura 03), e se espera sucesso e sustentabilidade dos serviços realizados.

Figura 03: Mudas Florestas plantadas as magerns.
Autor: A.Muller 15_mar_2022

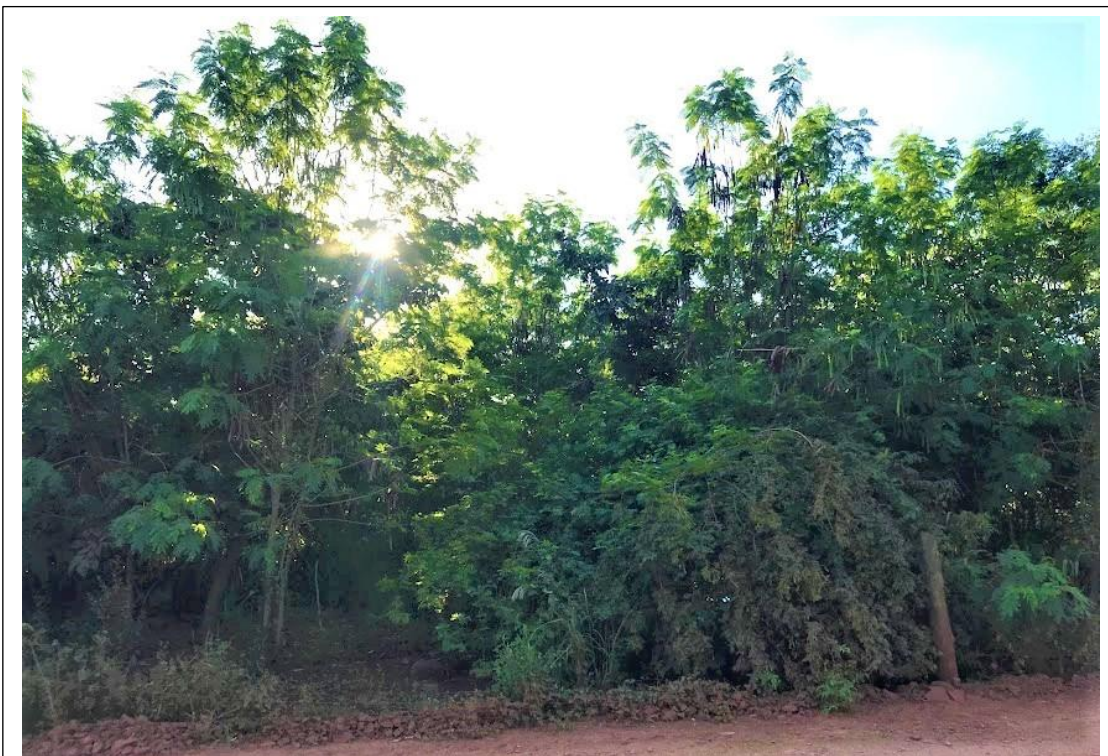
A revegetação das margens foi iniciada já ao início da fase de operação, onde foram plantadas 12.820 mudas de 15 espécies distintas. Entretanto em 2021 uma seca castigou a região e foi preciso fazer um replantio, que já foi encerrado. Atualmente as áreas vem se desenvolvendo positivamente com uma visível recuperação da área como podemos ver na figura 06.

Figura 06: Desenvolvimento do reflorestamento.
Autor: Iuri Bayerl 28_mar_2023

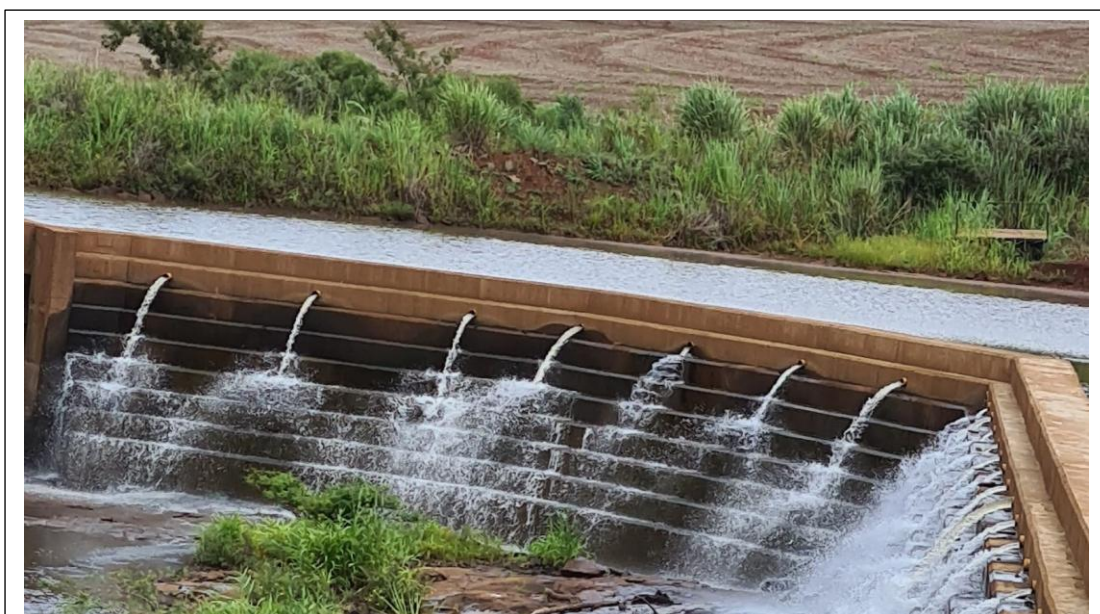
Atualmente o fluxo da vazão sanitária, ou ecológica da CGH Ouro Branco é feita através de uma série de tubos de PVC que se escoam do canal adutor – que também atua como soleira de descarga dos excessos hídricos do rio Mourão, criando um efeito visual único, mostrado na figura 07.

Figura 07: A vazão sanitária ou ecológica flui livre por dutos situados no vertedouro
A. MULLER, 15. mar. 2022.

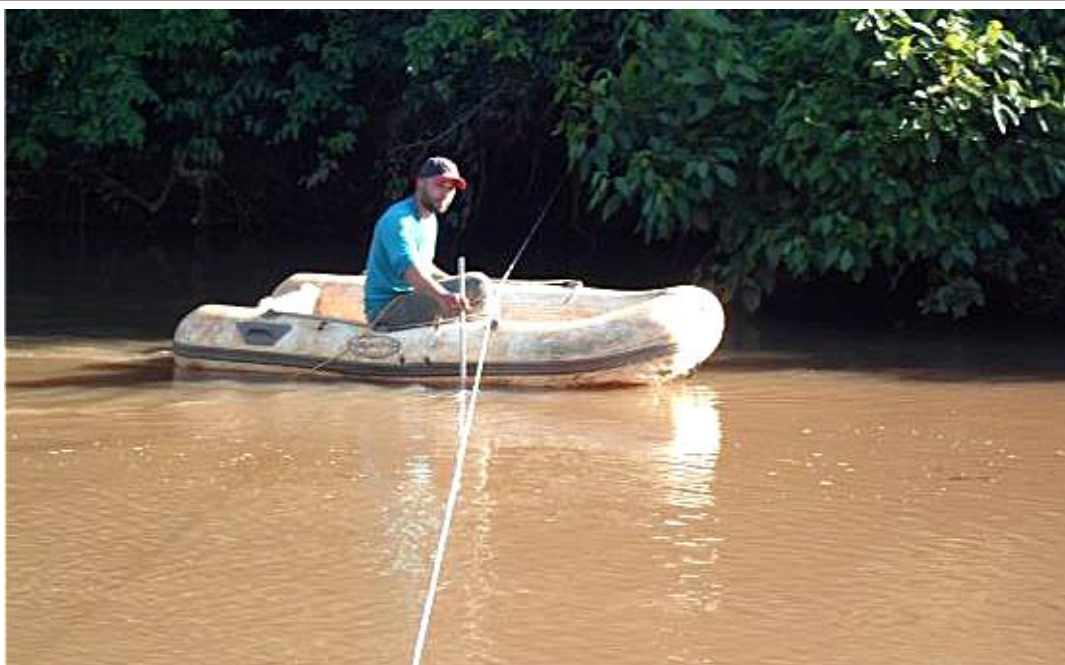
Hidrossedimentometria: Atendendo a Resolução Conjunta, ANA/ANEEL nº 03, de 10 de Agosto de 2010, a Empreendedora vem trimestralmente coletando dados, determinando os volumes de transporte de partículas em suspensão e por arraste de fundo a montante e na área do reservatório da CGH Ouro Branco (Figura 08). Estas coletas e análises são realizadas por empresa especializada, a HydroPartner Hidrometria Ltda. Os dados das campanhas deste período constam no Quadro 01:

Figura 08: Medição hidrossedimentológica a montante da CGH Ouro Branco, campanha nov. 2022 HydroPartner Hidrometria Ltda. Rel 11. em 28.11.2022

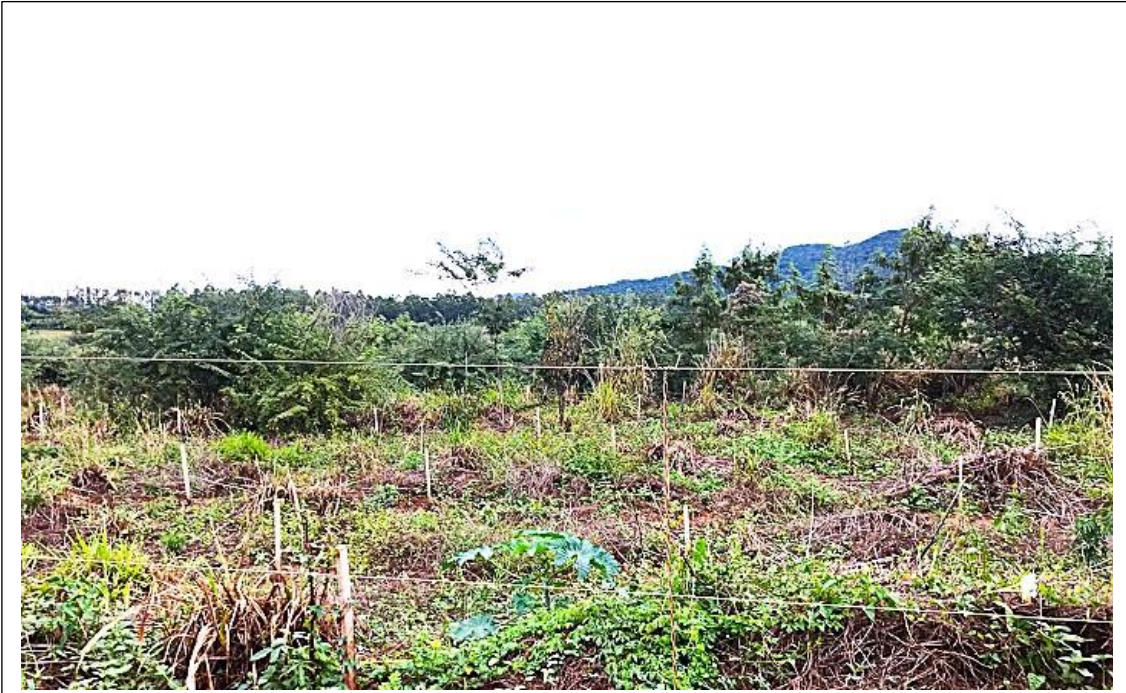
Assim nos replantios realizados, as mudas tiveram que receber receberam a manutenção especial, limpando-se com alguma frequência a vegetação emergente ao redor de cada muda, para evitar a concorrência por luz e espaço. Tais mudas receberam tutores de madeira pintados de branco, para facilitar sua localização nas verificações de

manutenção (Figura 09). As áreas desses plantios foram isoladas com 4 fios de aço liso, na tentativa de conter os pescadores amadores que avançam até as margens.

Figura 09: Replantios na APP da CGH BEIRA RIO, após período de estio e combate ao colônio. A. Muller, 15. mar. 2022.

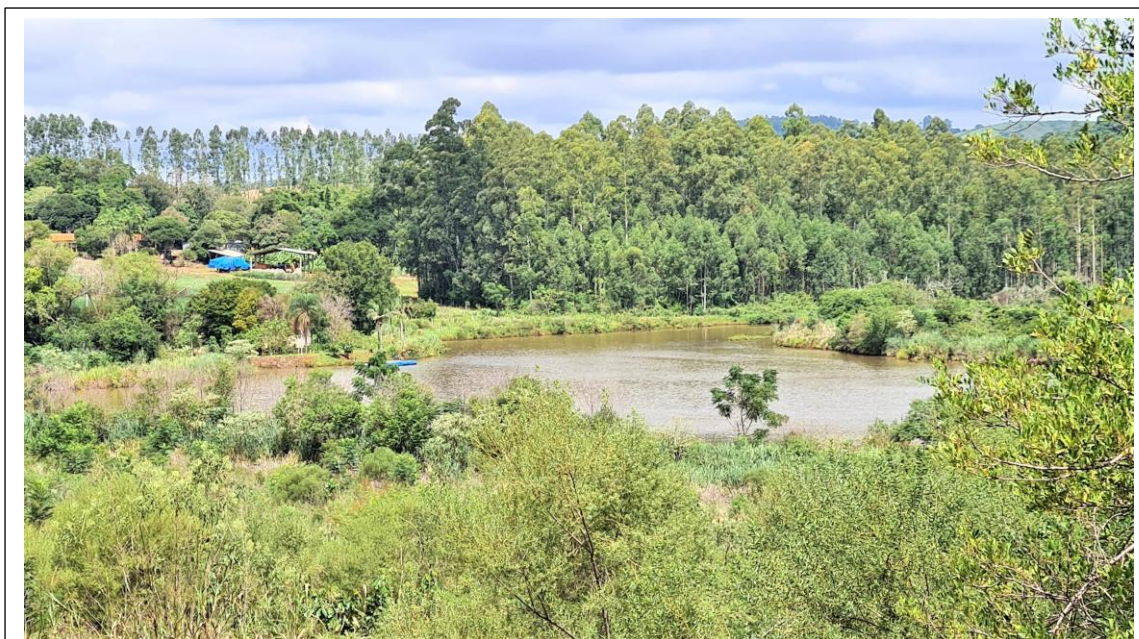
Figura 10: Reservatório da CGH OURO BRANCO e suas margens em regeneração
A. Muller 15. Mar. 2022.

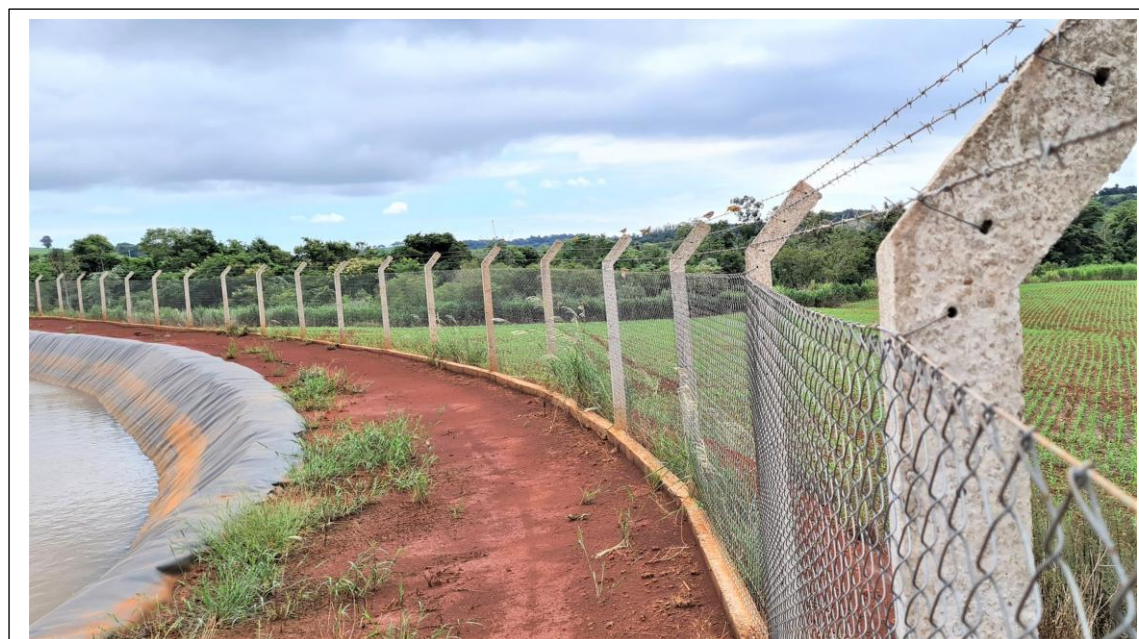
Figura 11: Cercas de proteção do canal de adução.
A. Muller 15. Mar. 2022.

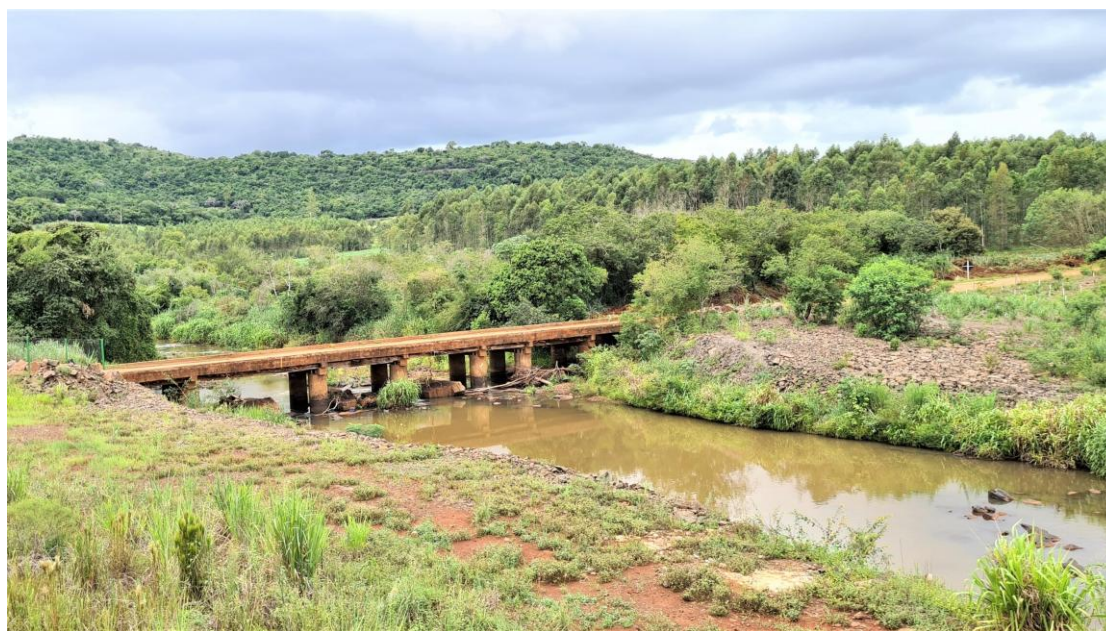
Figura 12: Ponte sobre a estrada de Peabiru: Início do TVR da CGH Ouro Branco.
A. Muller 15. Mar. 2022.

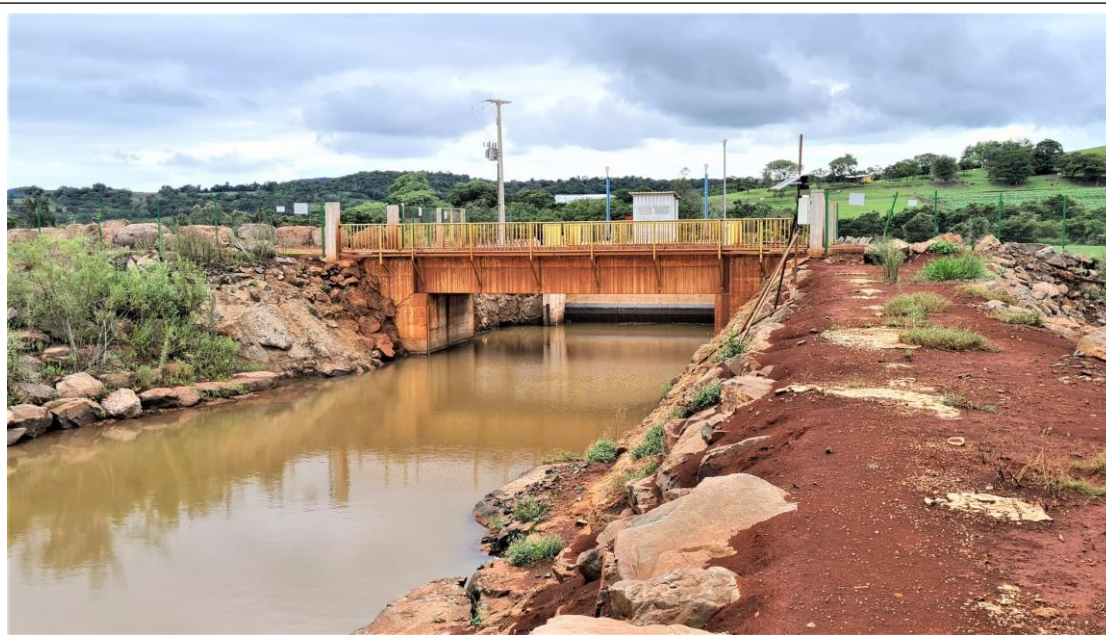
Figura 13: Início do canal de adução, com dispositivo de controle da vazão.
A. Muller 15. Mar. 2022.
